DIAGNOSTICO

SC/DGPHAC/038/2019

Asunto: Entrega de informes  
Protección Civil

## Reporte de recorridos a inmuebles de la Secretaría de Cultura con Protección Civil

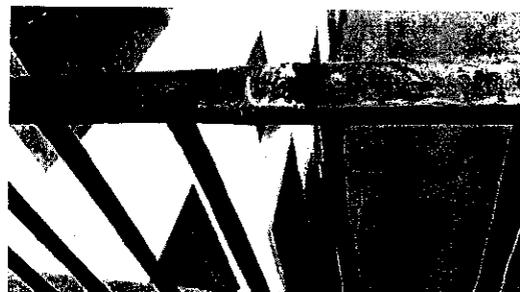
**Arco del pasillo segundo patio.** Hay una grieta en el muro que tiene un testigo con fecha del tres de abril de 2012 que ya se abrió, en el marco de cantera se encuentra otro que aún no se fractura. Hay que solicitar dictamen al INAH.  
Solicitar revisión y diagnóstico del INAH para la herrería.

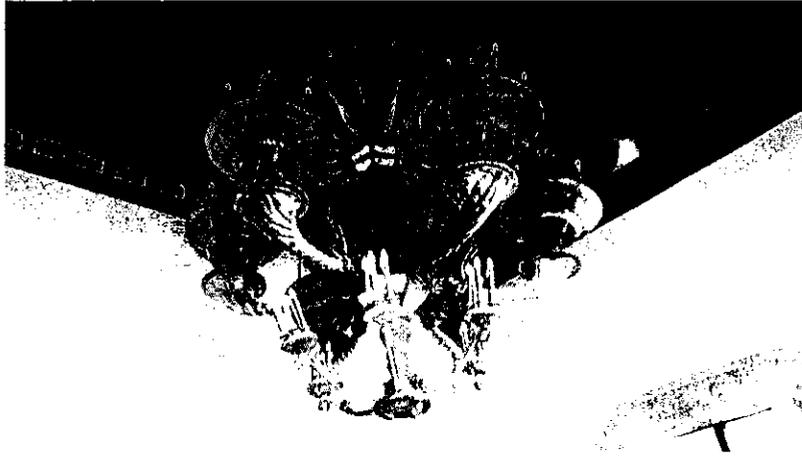
**Escalera**

Solicitar revisión y dictamen de la estructura y estado del candelabro, ya que se notan fisuras en la madera.

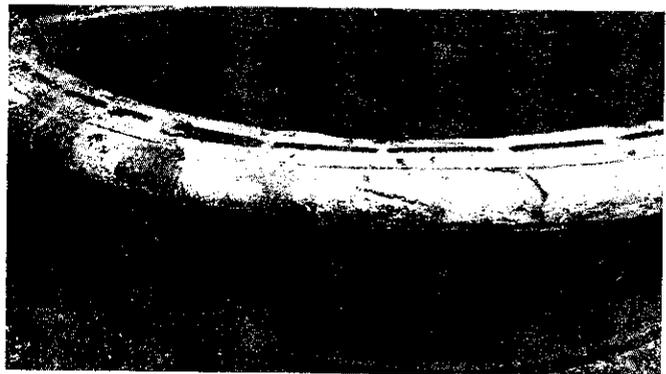
**Fuente:**

Se observa daño en la cantera, solicitar dictamen al INAH e INBA para llevar a cabo una restauración.
