CENTRO DE INFORMACIÓN DEL PATRIMONIO DE LA CIUDAD DE MÉXICO

PATRIMONIO TANGIBLE

CAPILLA DE SANTA CRUZ ANALCO (SANTA CRUCITA)

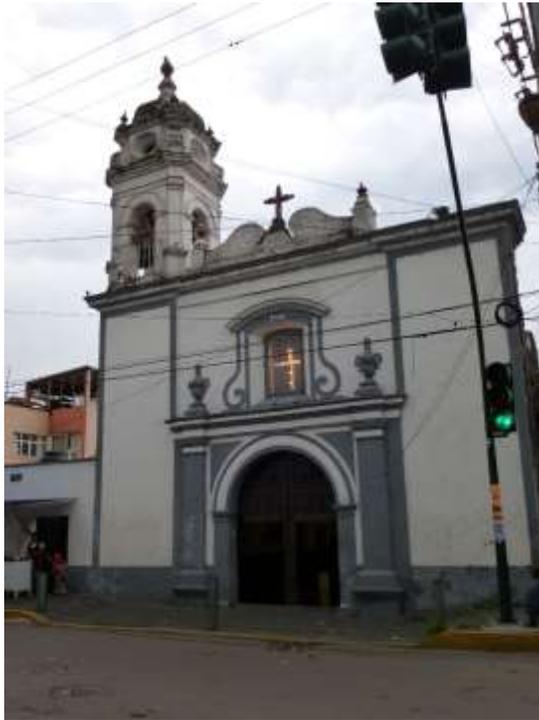
Capilla de Santa Crucita. 2012

La fachada es de dos cuerpos con un remate; en el primer cuerpo el acceso es de medio punto enmarcado por sencillas pilastras dóricas y cornisa; el segundo cuerpo lo forma una ventana decorada con molduras en forma de roleo, flanqueada por dos macetones; el remate es un frontón formado por almenas, roleos moldurados y en medio, una cruz.

A la derecha se encuentra la torre de dos cuerpos; el primero es un campanario formado por vanos de estilo dórico, el segundo es un cupulín con vanos circulares y roleos. Los muros de la capilla están hechos de piedra y aplanados, se pueden apreciar los contrafuertes que la sostienen.

Los frailes franciscanos que llegaron a evangelizar esas tierras mandaron construir la capilla, que empezó a conocerse como Santa Crucita por una cruz que colocaron en su cúspide. En 1860 se le agregó la torre del campanario.

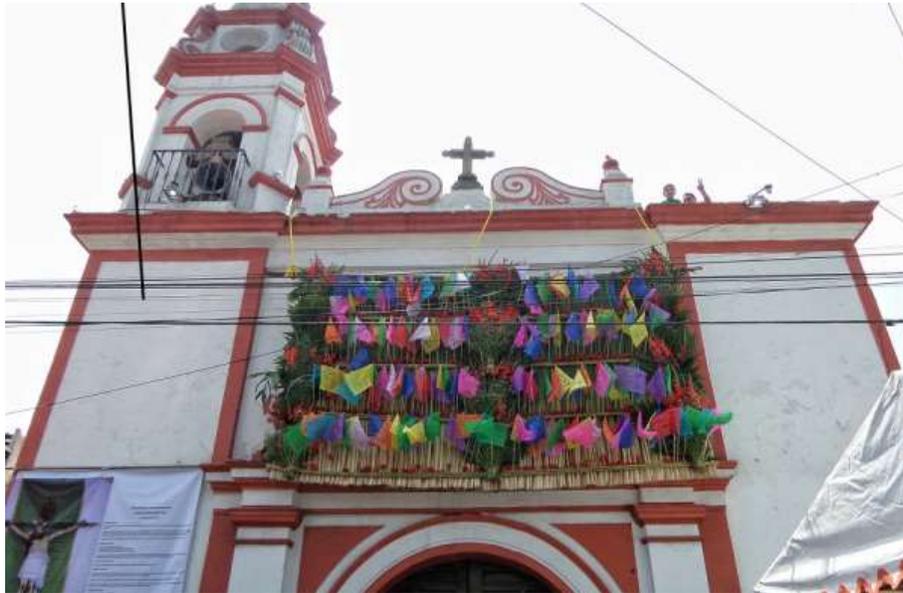
Se llama *Tularco* al adorno que se coloca en la portada de la capilla, el cual está elaborado con tule tejido. 2018
