## PATRIMONIO TANGIBLE

# CAPILLA DE SAN LORENZO MÁRTIR (XOCHIMANCA)

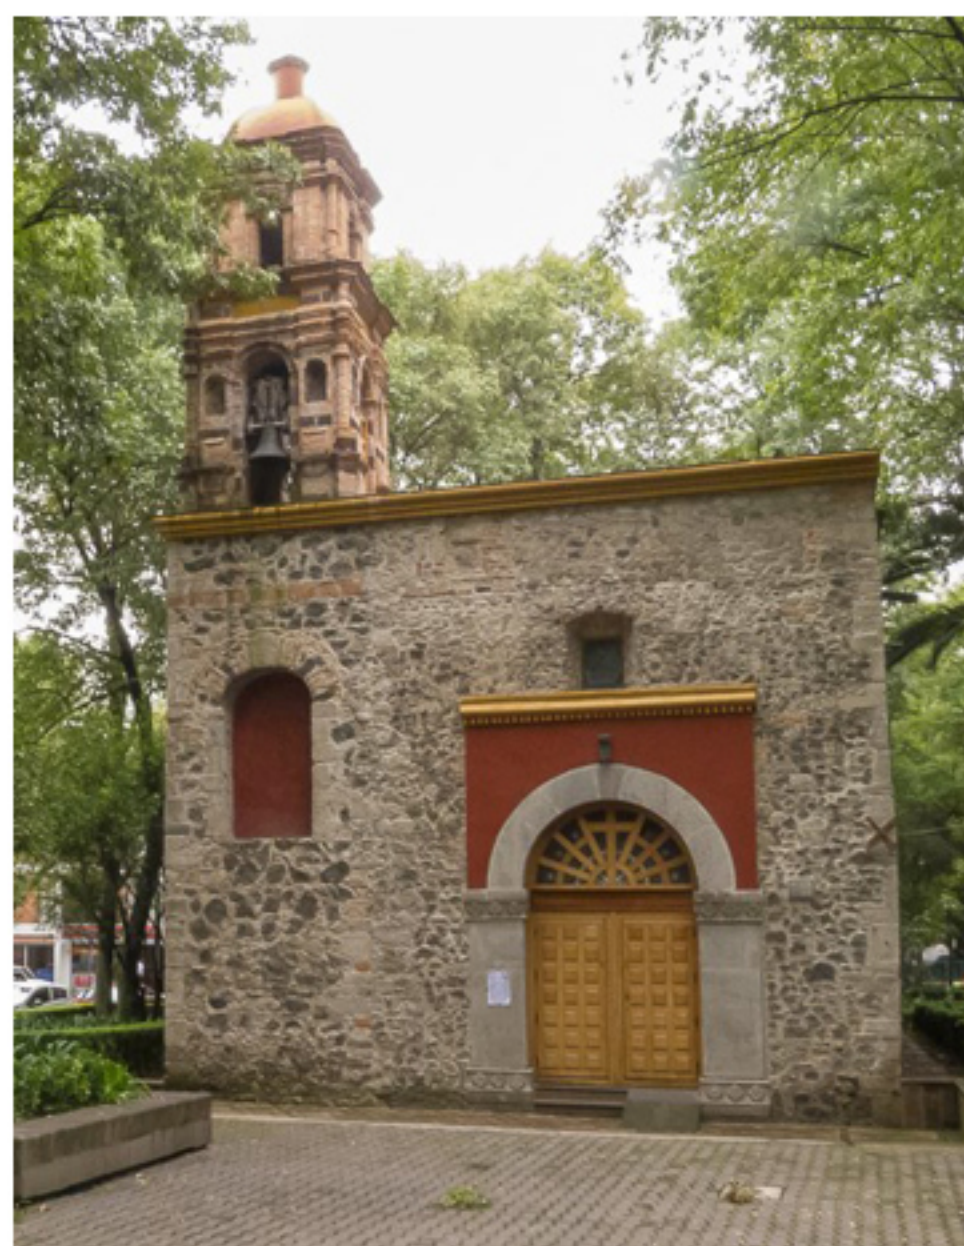
Fachada de la Capilla de San Lorenzo Mártir, 2014.

La Capilla de San Lorenzo Mártir es un inmueble de fachada sencilla construida con roca volcánica y conformado por un solo cuerpo. El vano de acceso presenta un arco de medio punto en el cerramiento que se apoya en jambas cuyos capiteles están ornamentados con diseños fitomorfos. En la parte superior del arco se aprecia una cornisa moldurada pintada de amarillo y, sobre ésta, un vano remetido rectangular de pequeñas dimensiones.

En el lado izquierdo se abre un vano de ventana rectangular que cierra con un arco rebajado. Sobre éste se levanta la torre del campanario, hecha de ladrillo y arcilla. Está ricamente trabajada con pilastras, cornisas mixtilíneas y molduradas y vanos con arcos de medio punto dentro de los que se alojan las campanas. Culmina con una pequeña cúpula y un cupulín. En el costado derecho hay una placa que indica que el templo se construyó en el siglo xvi y que está declarado como monumento histórico por el INAH.

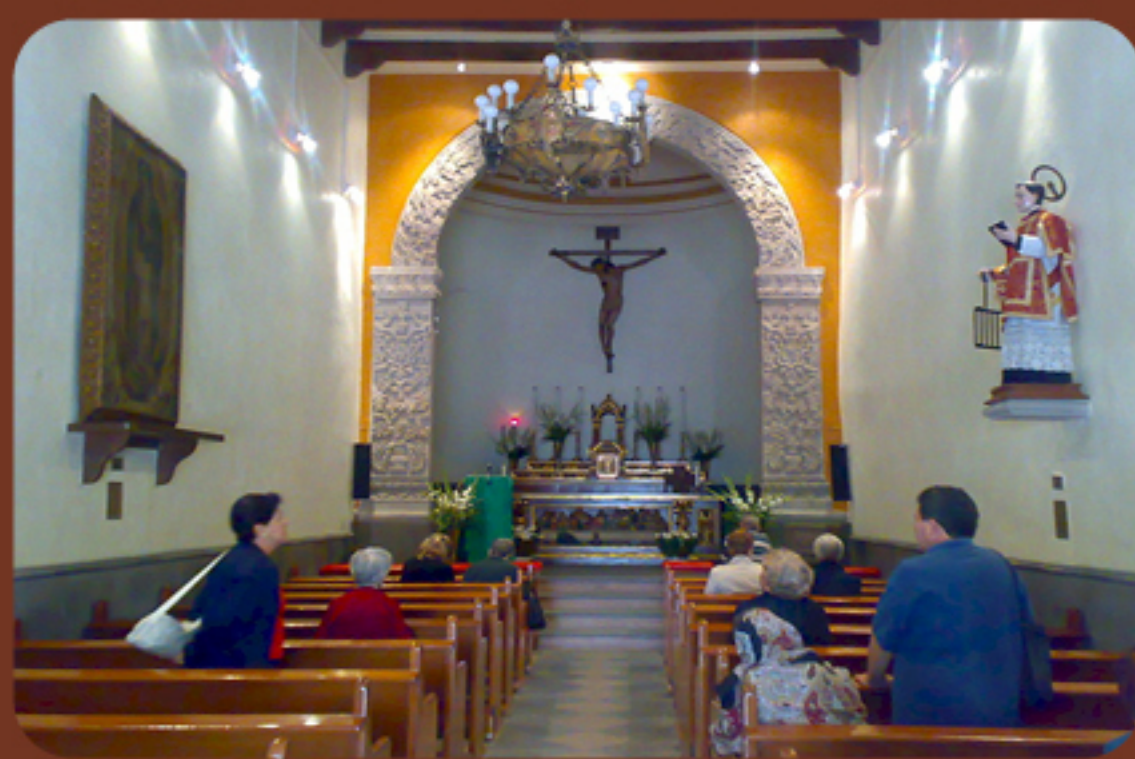
Detalle de interior. Se observa el arco de piedra tallada, 2008.

En su interior el presbiterio está adornado con un arco de piedra de medio punto con adornos de jarrones con flores tallados. El techo está formado de vigas sobre zapatas.
