NOTA INFORMATIVA 010/2019

**PARA: DR. JOSÉ ALFONSO SUÁREZ DEL REAL Y AGUILERA,
SECRETARIO DE CULTURA DE LA CIUDAD DE MÉXICO**

**DE: RAÚL MARIANO FLORES MARTÍNEZ
DIRECTOR DE PROTECCIÓN CIVIL Y GESTIÓN INTEGRAL DEL RIESGO**

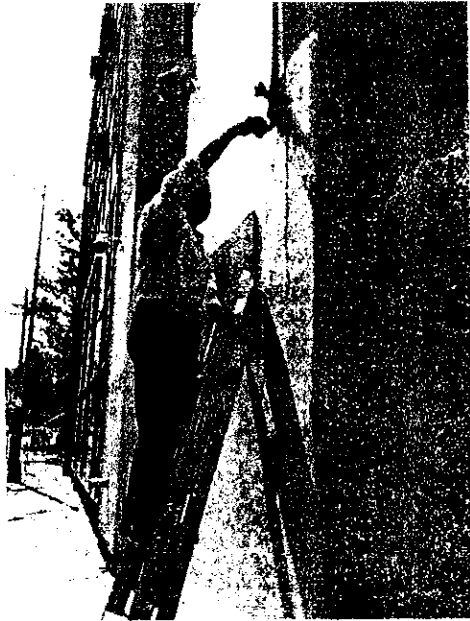
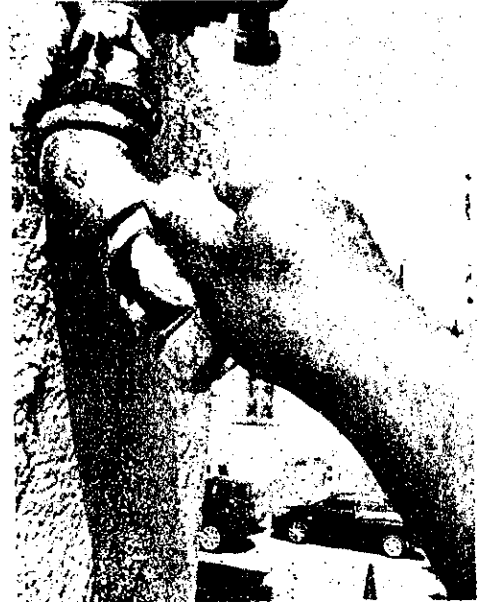
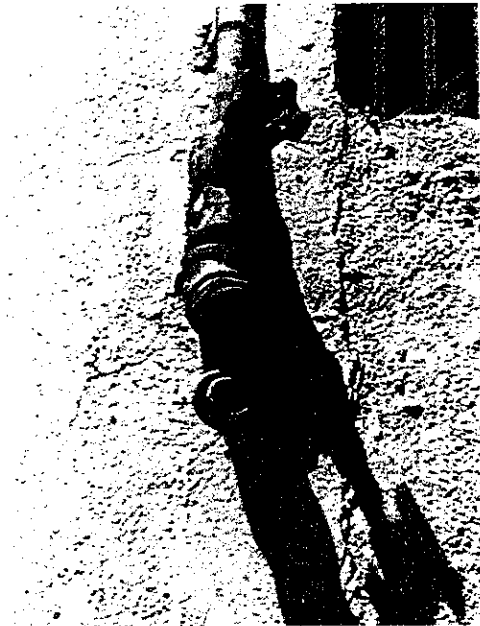
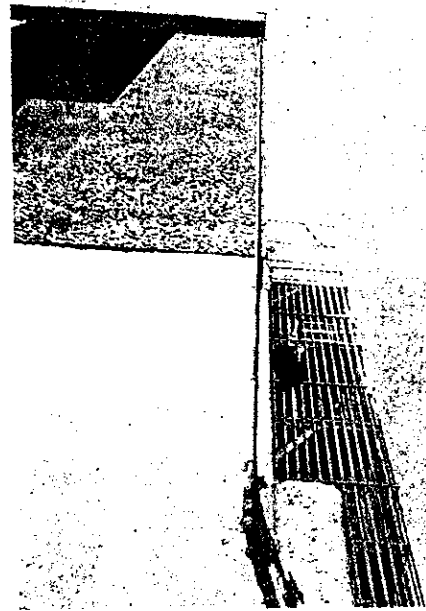
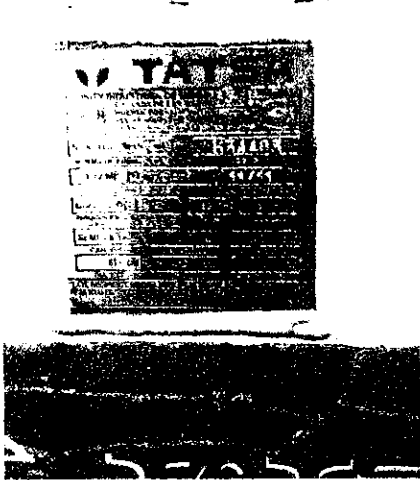
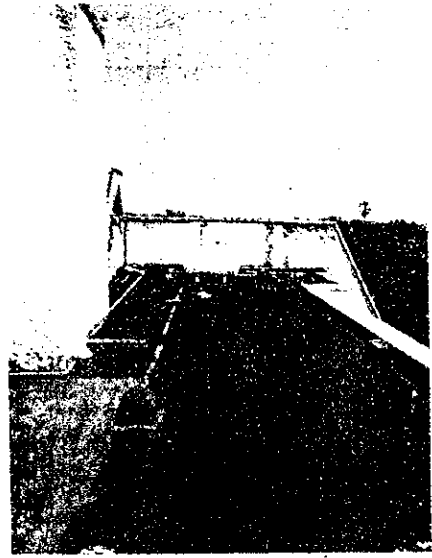
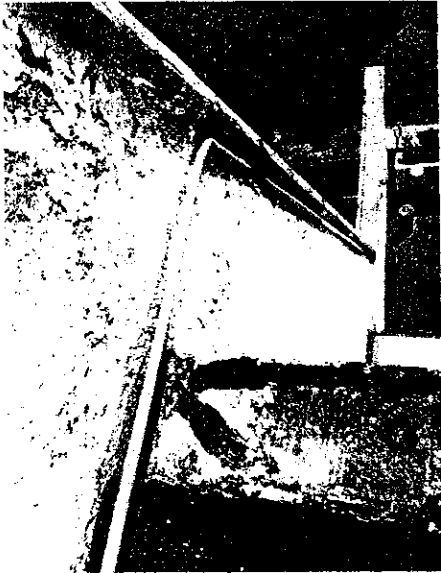
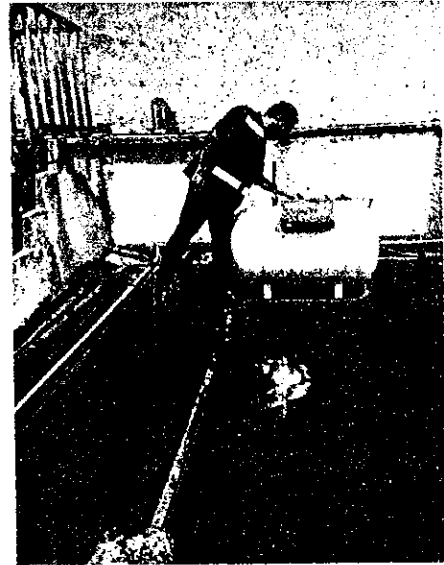
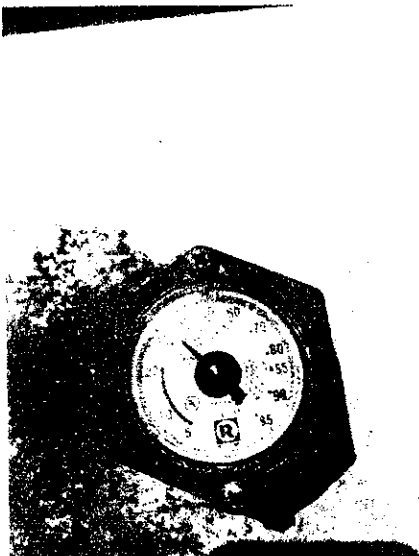
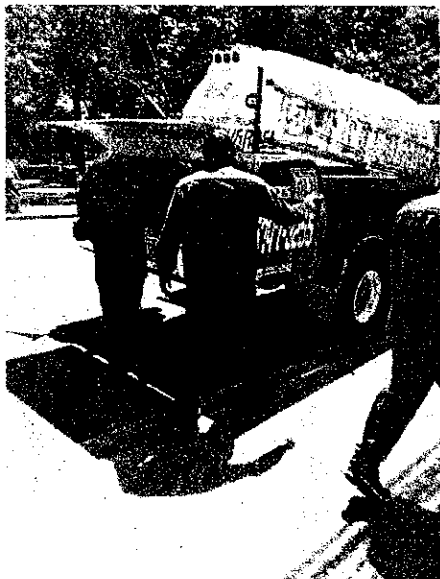
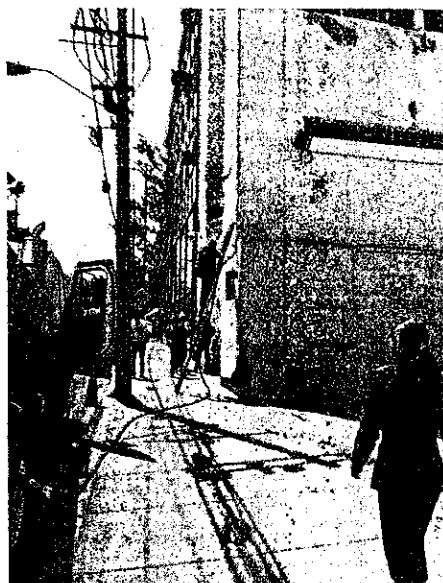
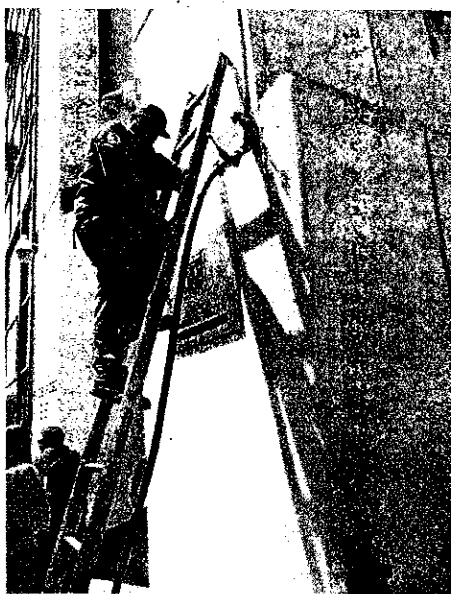
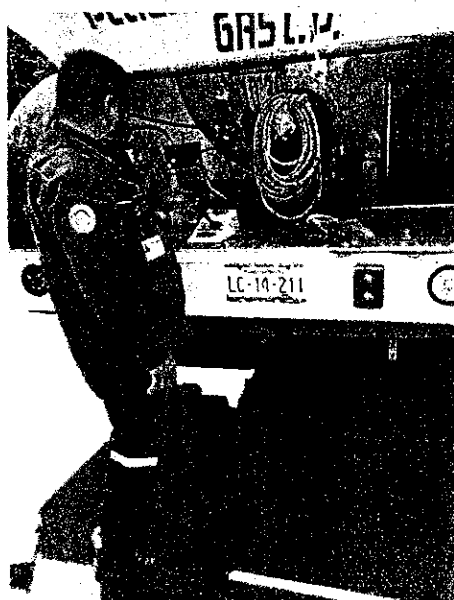
- 1.- Se revisaron las instalaciones de almacenamiento y aprovechamiento del edificio (manómetro de carga, tubería, tanque, tapones de seguridad y válvulas).

- 2.- Se colocaron traficonos y se cuidó el paso de transeúntes, se despeja la zona de recarga y se inhibe que se fume en la misma.
- 3.- Se solicitó al proveedor la purga, la revisión de la válvula check y el cambio de tapón plástico que estaba ya roto.

- 4.- Se verifica que no haya fuga de gas en el tanque estacionario y válvula principal.
- 5.- Se recomendó y acordó con SG que la recarga deberá ser con un porcentaje moderado del tanque según el consumo y el uso administrativo del edificio, asegurándose de que en ninguna época del año exceda el 80% del total.

- 6.- Se recomienda se realice a la brevedad el mantenimiento preventivo-correctivo del tanque estacionario, ya que por su fecha de fabricación (2011) y de acuerdo a la NOM-004-SEMG "Instalaciones de Aprovechamiento de Gas LP, Diseño y Construcción", le aplicaba el mismo a los 5 años y no lo recibió, adicional considerar en el POA 2021 el cambio del mismo por 10 años de servicio.
